Universidad de Sevilla
Escuela Técnica Superior de Ingeniería de la Edificación

Trabajo Fin de Master
Master Universitario en Gestión Integral de la Edificación

Reasentamientos Humanos Posteriores al sismo de abril de 2016 en Ecuador. Análisis Integral

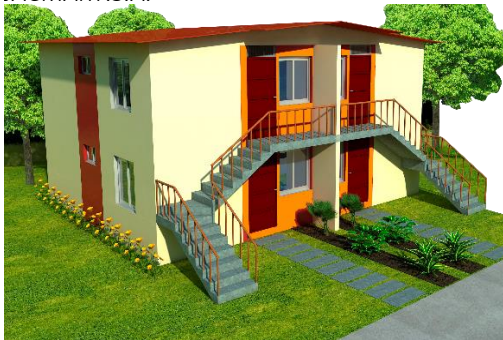
Fig. 2: Tipología de Vivienda tipo T14

Este es un bloque de vivienda conformado por cuatro departamentos, dos en planta baja y dos en planta alta, cada departamento cuenta con un área de 40 m² de construcción.

Espacios: dormitorio 1, dormitorio 2, sala-comedor, cocina, baño con ducha.

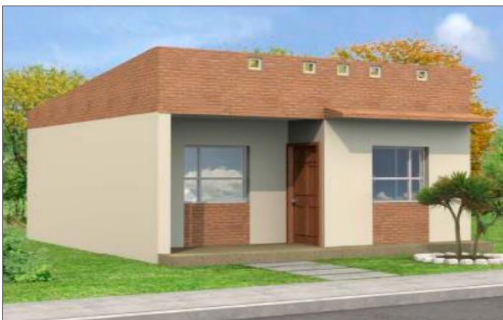
Fig. 3: Tipología de Vivienda T8

Vivienda que se desarrolla en planta baja como se muestra en la figura 3, con un área de 39 metros cuadrados según datos obtenidos de la compañía IDEALALAMBREC.

Espacios: dormitorio 1, dormitorio 2, sala-comedor, cocina, baño con ducha.

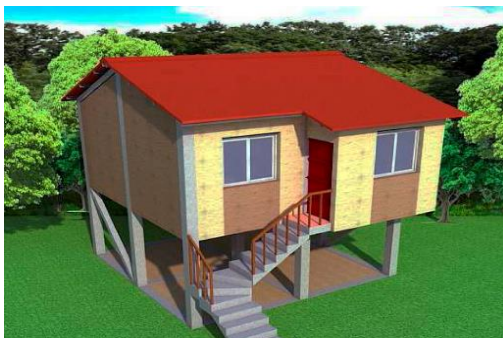
Fig. 4: Tipología de Vivienda tipo T3

Vivienda tipo palafito, es decir una vivienda elevada, soportada por pilares, la construcción de esta tipología es muy común, se suele encontrar en zonas próximas a ríos, esta vivienda se desarrolla en una sola planta en un área de 43.98 m² de construcción.

Espacios: dormitorio 1, dormitorio 2, sala-comedor, cocina, baño con ducha.

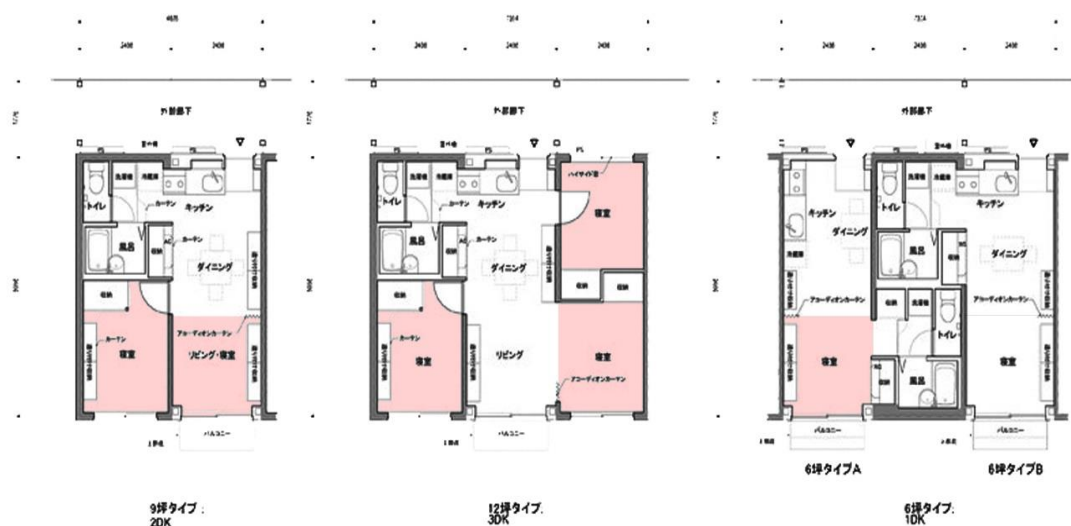
Se observa en la figura 29 que la propuesta del departamento de una habitación consta de un espacio para dormitorio, que según las necesidades del beneficiario podría adoptar la función de otro espacio, cuenta además con área para sala - estar, comedor-cocina, un baño completo, y un espacio para lavandería.

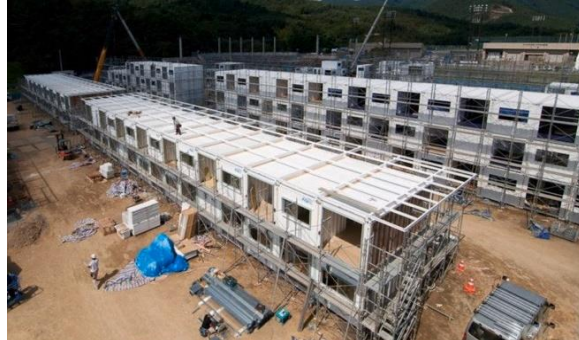
Fig. 31: Proceso de construcción de los departamentos.

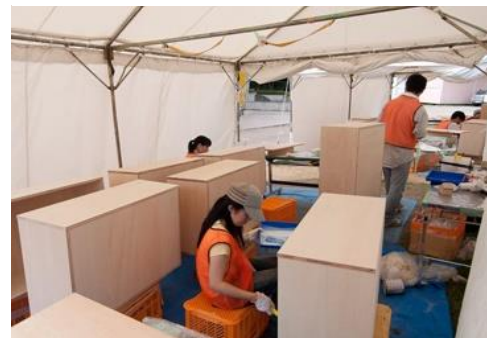
Es importante para esta investigación describir que, en cuanto a los acabados de la vivienda Shigeru Ban Architects y Voluntary Architects Network, un grupo de voluntarios instalaron en todas las viviendas estanterías de almacenamiento, desarrollándose la ejecución del mobiliario “in situ”, con la colaboración de 200 personas voluntarias venidas de todo Japón.

Fig. 32: Producción e instalación de las estanterías de almacenamiento.

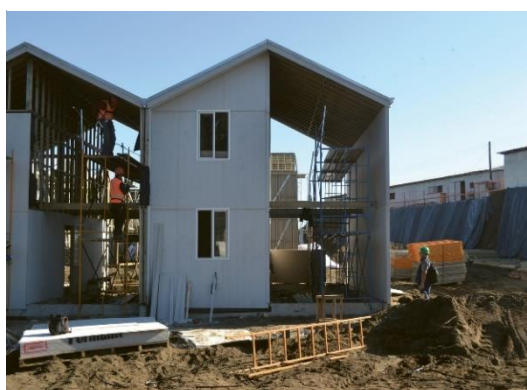
Fig. 35: Tipología de vivienda incremental

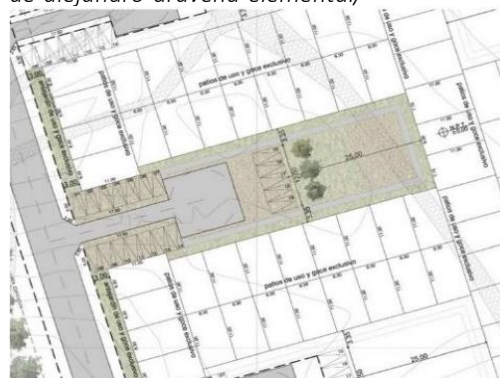
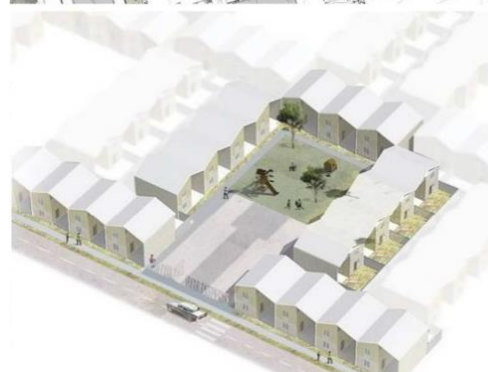
Fig. 38: Plantas Arquitectónicas Del Diseño Inicial y el Ampliado Nivel 1 y 2
Fuente: Obtenido de Tesis de Salazar, (2014)

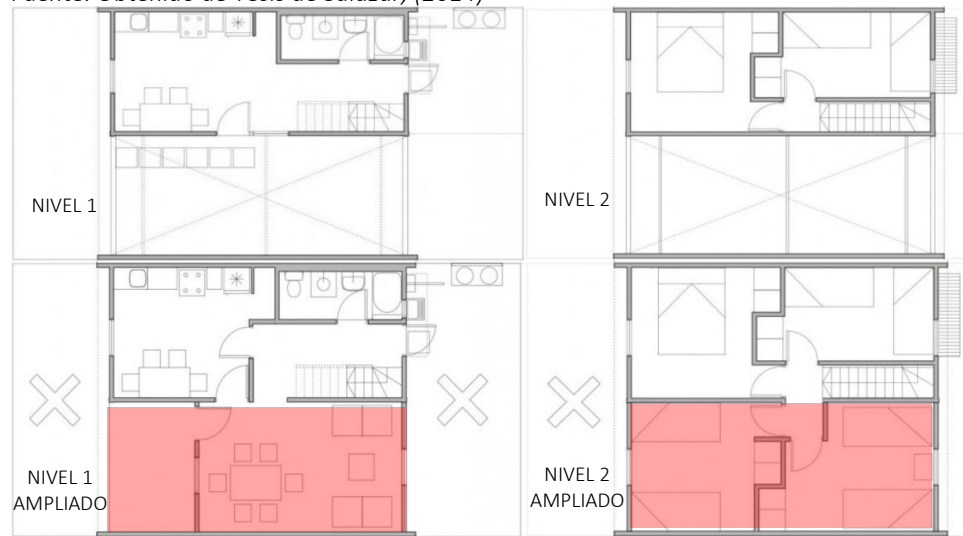
En las anteriores figuras se puede observar la composición de las plantas arquitectónicas en sus dos etapas, la primera etapa que comprende el diseño inicial (como se entregó a los beneficiarios) está formado por un espacio para cocina y comedor, baño con ducha y primer tramo de escalera en la planta primera, y dos dormitorios (principal y doble) en la planta segunda.

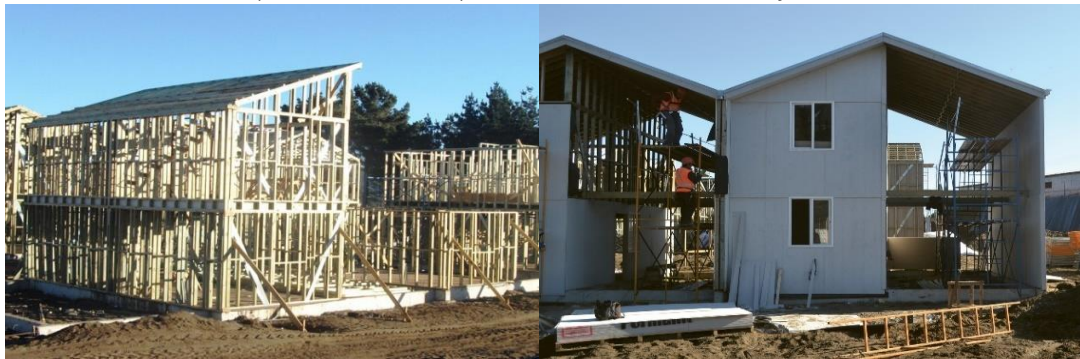
Fig. 39: Imágenes del proceso constructivos de las viviendas del proyecto Villa Verde.

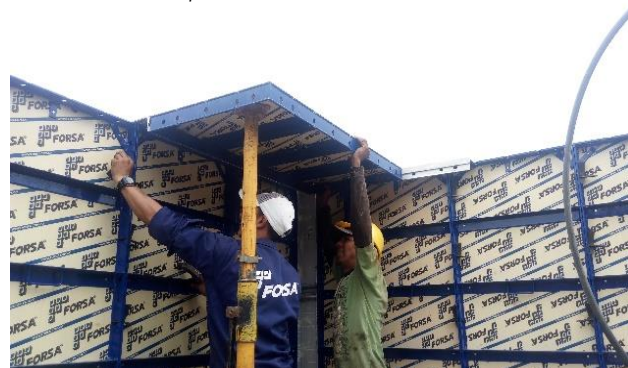
Fig. 54: Proceso de instalación del entramado metálico Muro-Losa

Investigando a la compañía Forsa, este indica que, «Es un sistema de construcción sencillo, modular, rápido y muy rentable con el que se logran estructuras sismorresistentes en concreto de alta calidad y durabilidad», además describe que este sistema, «Permite en un solo día y en una sola etapa, vaciar en concreto, la fachada, los muros internos y las losas de una vivienda».(Forsa S.A, 2017)

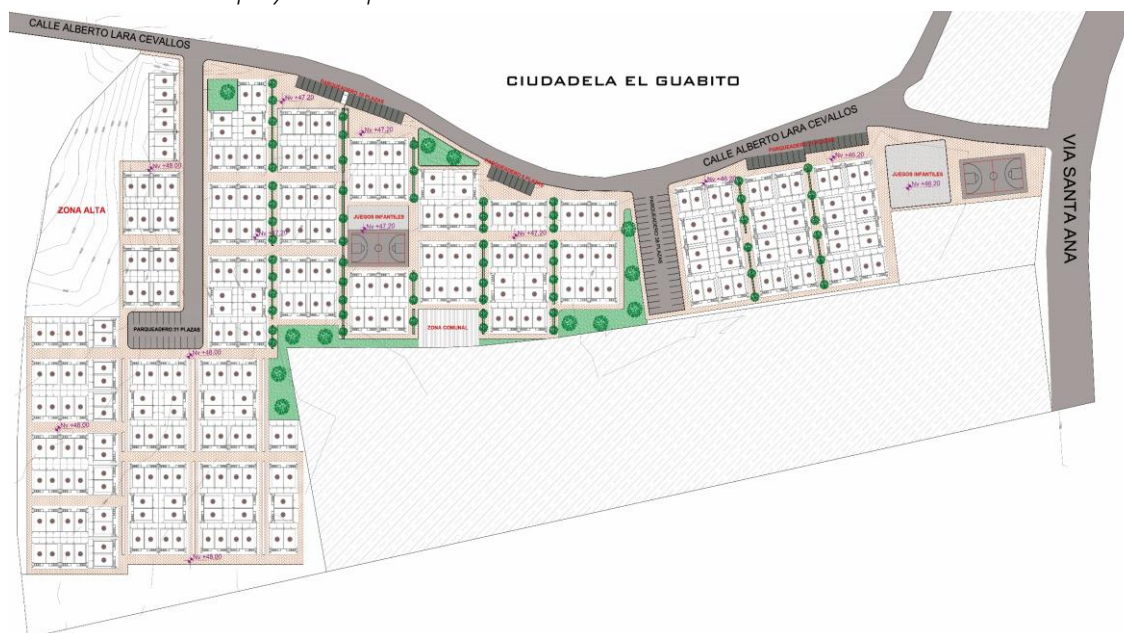
Según datos extraídos del proyecto arquitectónico del reasentamiento, este se encuentra implantado en un lote de 4.55 hectáreas, en el cual se ubican 141 lotes que albergarán a 564 familias damnificadas del terremoto.

Fig. 61: Implantación general del reasentamiento El Guabito.

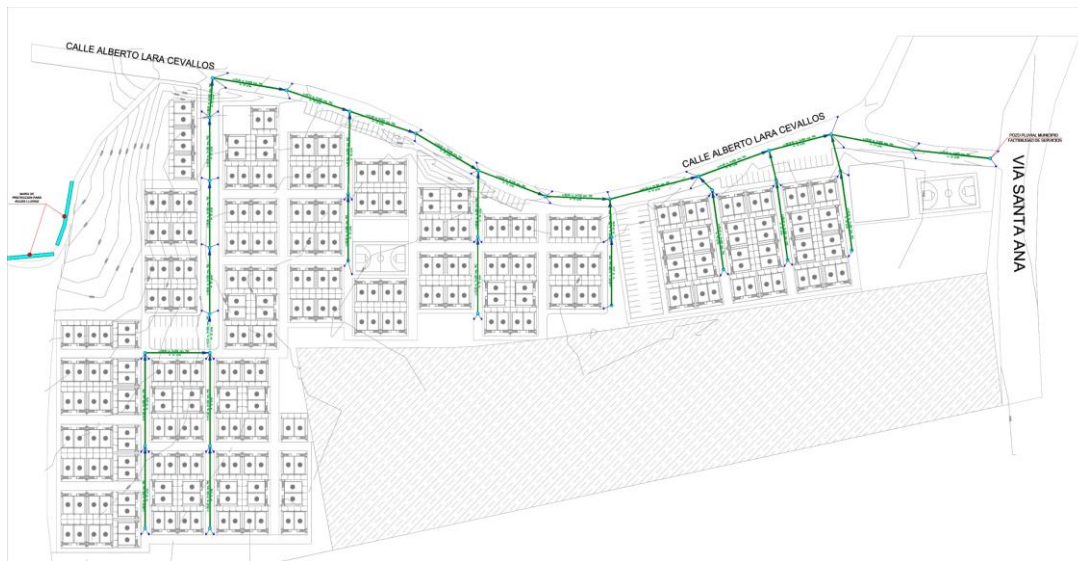
Fig. 63: Sistema de alcantarillado pluvial.

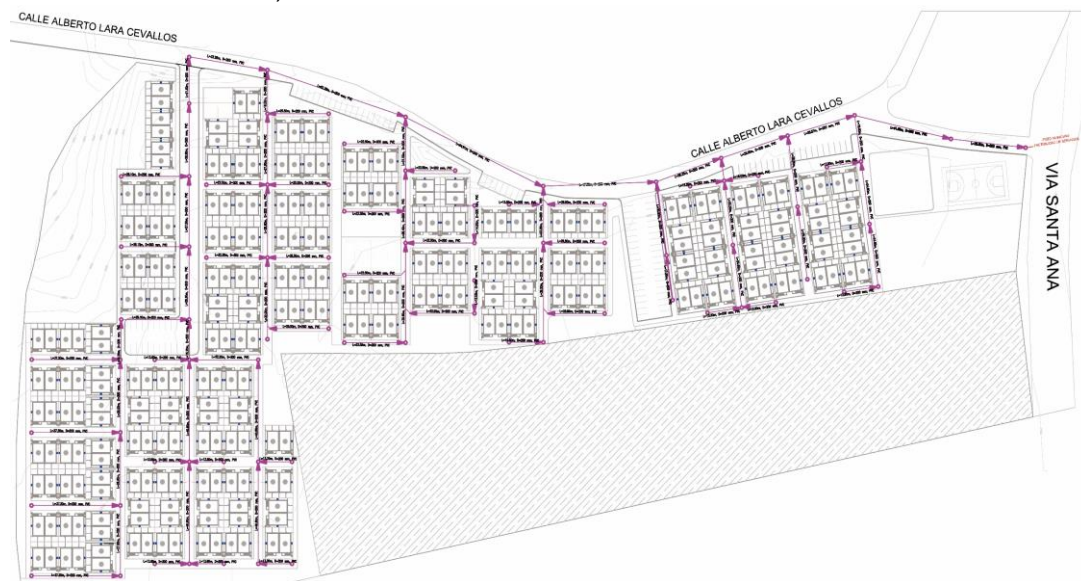
Fig. 65: Sistema de alcantarillado sanitario.
Fuente: Obtenido del Proyecto de JACMART.S.A.

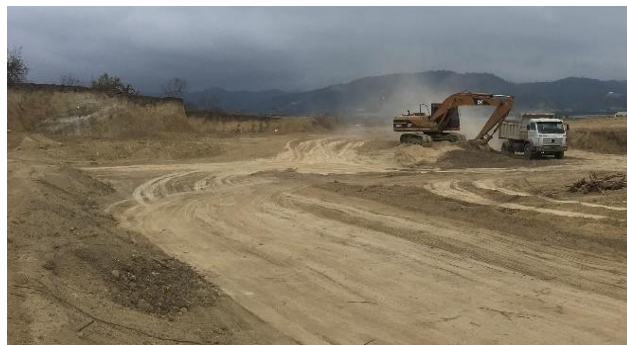
Fig. 70: Movimiento de tierras reasentamientos Cristo del Consuelo

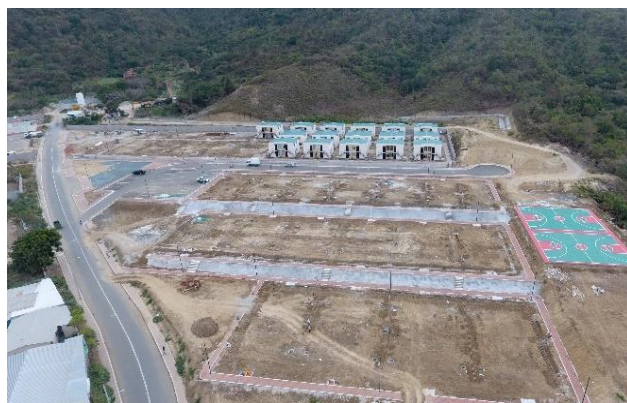
En la figura 71 se puede apreciar, como quedaron conformadas las plataformas luego del movimiento de tierras realizado en el terreno de 5.6 hectáreas. En la imagen se observa la magnitud de los trabajos para la construcción del reasentamiento.

Fig. 71: Fotografía del proyecto en plataformas.

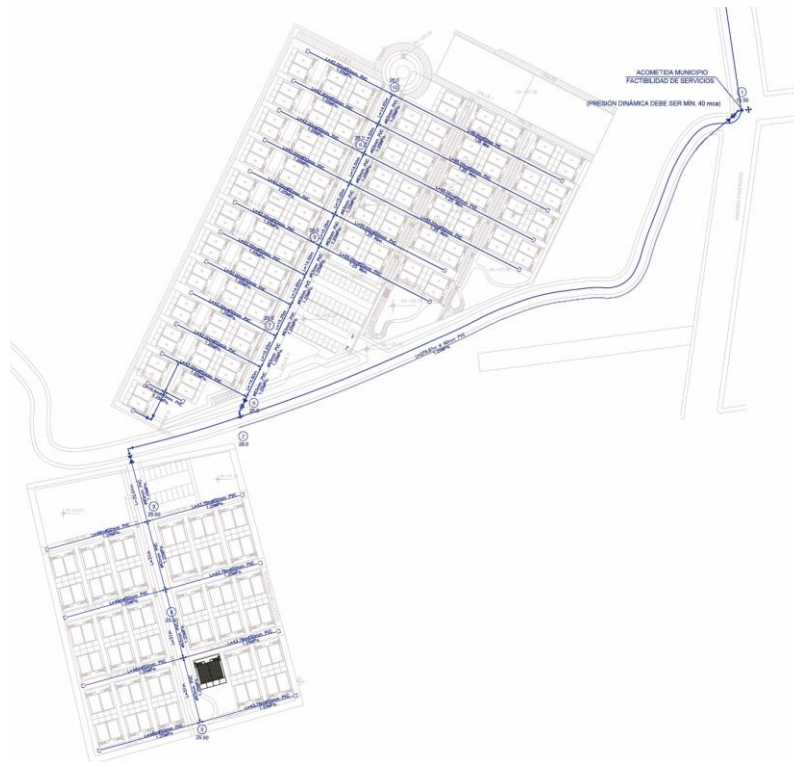
Fig. 72: Sistema de Agua Potable
Fuente: Arquitectos asociados Estudio Q3.

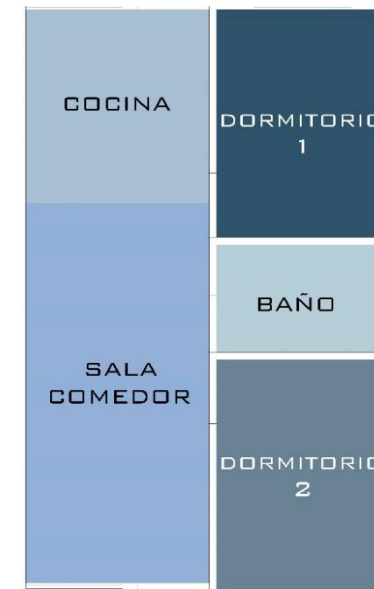
Distribución: sala-comedor, cocina, baño, dormitorio 1 y dormitorio 2.

CUADRO DE ÁREAS				
Departamento Tipo	Espacio	a	b	Área total
	Dormitorio 1	2,34	3,14	7,35
	Dormitorio 2	2,34	3,08	7,21
	Sala-comedor	2,46	5,04	12,40
	Cocina	2,46	2,70	6,64
	Baño	2,34	1,46	3,42
	Área útil			37,01

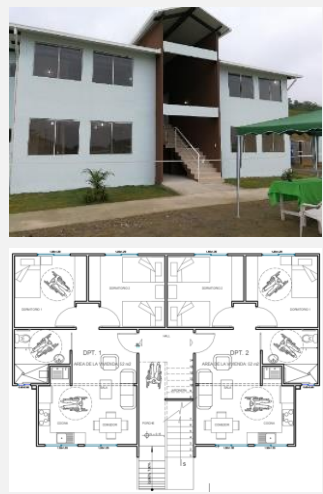
ANÁLISIS DE ADECUACIÓN DE LA NORMATIVA EN CUANTO A ESPACIOS MÍNIMOS EN LA VIVIENDA

Normas de arquitectura y urbanismo corresponde a la codificación de los textos de las ordenanzas n° 3457 y 3477		Tipología 4D		
	Espacios	Viviendas de 2 dorm.		Departamento tipo	
		lado minimo	Área	lado minimo	Área
	Sala-comedor	2,70	13,00	2,35	10,71
	Cocina	1,50	5,50	2,15	5,81
	Dormitorio Padre	2,50			
	Dormitorio 1	2,20	8,00	2,75	10,23
	Dormitorio 2	2,20	8,00	2,95	10,89
	Baños	1,20	2,50	1,6	4,97
	sub total Área útil minima		37,00		42,61
	lavado y secado	1,30	3,00	0,82	1,19
	dormitorio de servicio	2,00	6,00

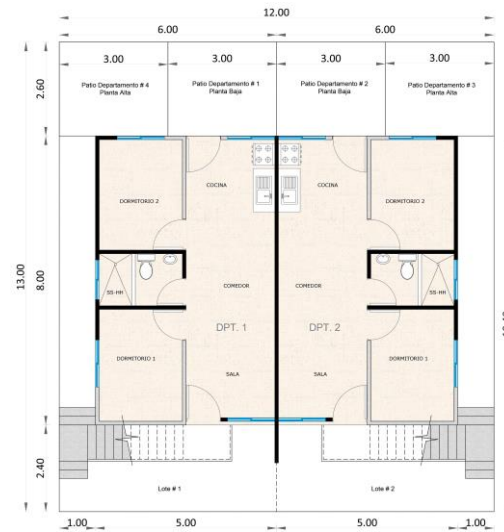
TIPOLOGÍA T14

En este análisis se puede detectar que existen incumplimientos en cuanto al frente mínimo en el caso de la tipología T14, y relación frente fondo y coeficiente de ocupación del suelo en el caso de la tipología D4.

CALCULO DEL COEFICIENTE DE OCUPACIÓN DEL SUELO					
Descripción	Ordenanza municipal del cantón Portoviejo	Lineamientos mínimos para registro y validación de las tipologías de viviendas.	Tipología T14	Reglamento que establece las condiciones técnicas para proyectos inmobiliarios de vivienda social.	Tipología 4D
Lote mínimo	105,00	72,00	78,00	*	75,60
Frente mínimo	7,00	*	6,00	*	7,00
Relación frente fondo	1:2	1:3	1:3	*	1:1,5
Coeficiente de ocupación del suelo	60%	75%	51%	*	77%

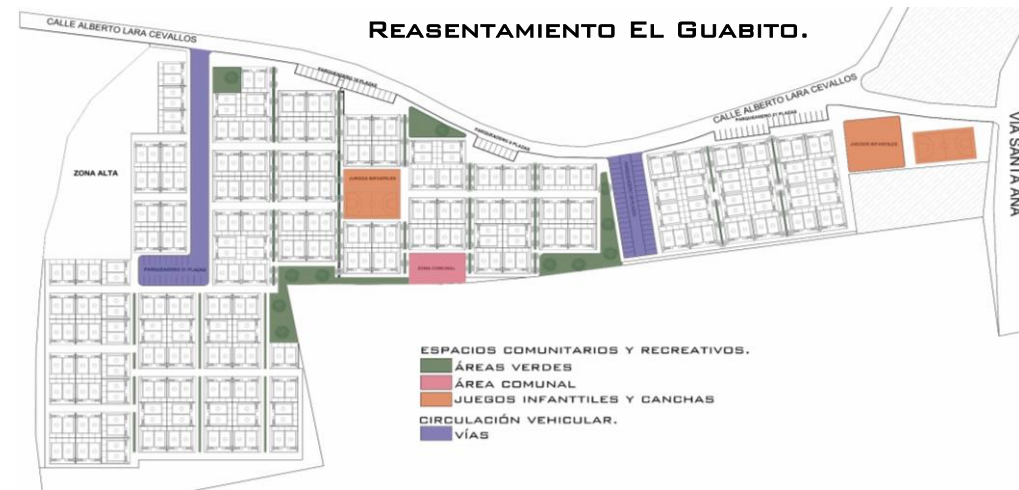
PORCENTAJE SEGÚN LA DIVISIÓN DEL SUELO URBANIZADO						
Lineamientos mínimos para registro y validación de tipologías de vivienda				Reasentamiento el Guabito.		
ESPACIOS COMUNITARIOS Y RECREATIVOS	Áreas verdes	No menor al 15%	2510,74		5,5%	10%
	Área de Juegos Infantiles y canchas		1773,14		3,9%	
	Área de comunal		403,14		0,9%	
CIRCULACIÓN VEHICULAR	Área de vías	No mayor al 20%	2100,72		4,6%	176
	Numero de Estacionamientos	564 282	106			
	Distancias entre estacionamiento	160m - 200m	76m - 186m		76m - 186m

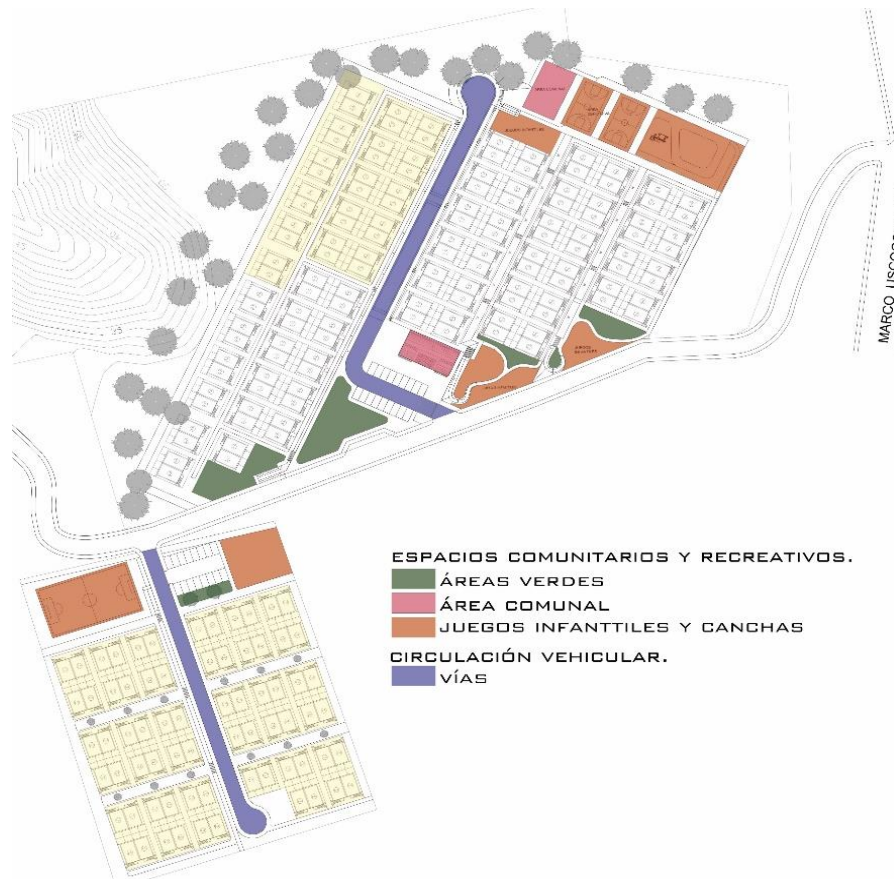
Fig. 76: Plano representativo de las áreas que conforman al reasentamiento.
Fuente: Elaboración Propia.

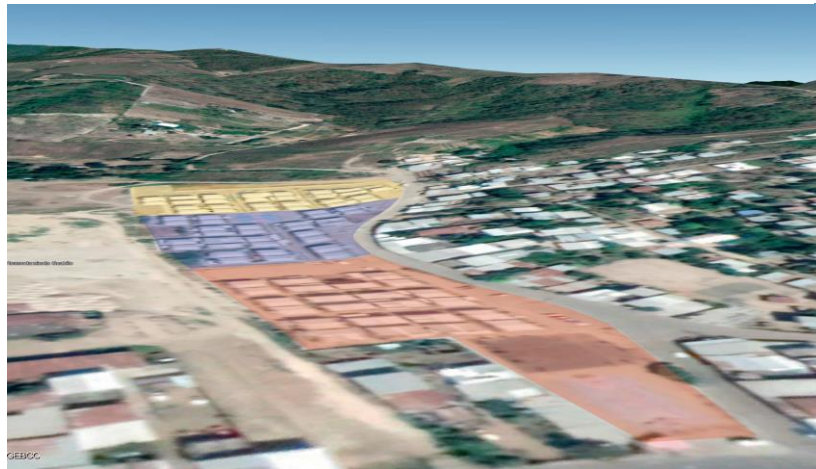
Respecto a lo que manifiesta la normativa sobre los niveles del terreno, inicialmente el terreno contaba con una topografía irregular, con un desnivel de 13.00 metros aproximadamente tomados desde el punto más bajo (plataforma #1), hasta el punto más alto (plataforma #3), es por esto que aunque el terreno no presentaba pendientes superiores al 20% como lo manifiesta la normativa, se crearon 3 plataformas para implantar las viviendas de tal forma que estas se adapten a la topografía del sector.

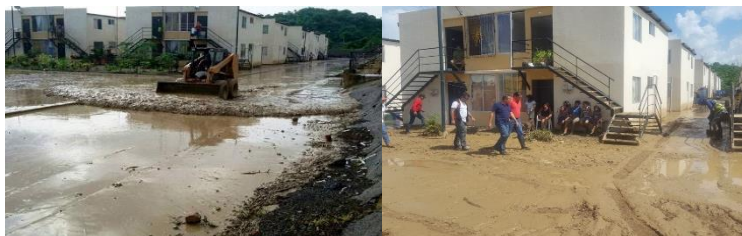
Fig. 81 Fotografías del reasentamiento afectado por invierno del 2019.

La figura 82 se elaboró a partir de datos obtenidos en el trabajo fin de master de Maldonado (2018), donde se puede observar que el reasentamiento presenta varios riesgos por estar ubicado en la faldas del cerro denominado “ reserva biológica cerro seco”, este queda expuesto a riesgos de deslizamiento altos y medio, además de esto es vulnerable a riesgo de inundaciones medio y altos debido al crecimiento de las rieras que bajan desde el cerro, afectando al reasentamiento y creando vulnerabilidad dentro de los mismo.

La etapa # 1 del proyecto no cuenta con ningún sistema de evacuación de aguas, es por esto que esta etapa queda expuesta a riesgos de deslizamientos e inundaciones, provocados por las fuertes lluvias en épocas invernales (fig. 81).

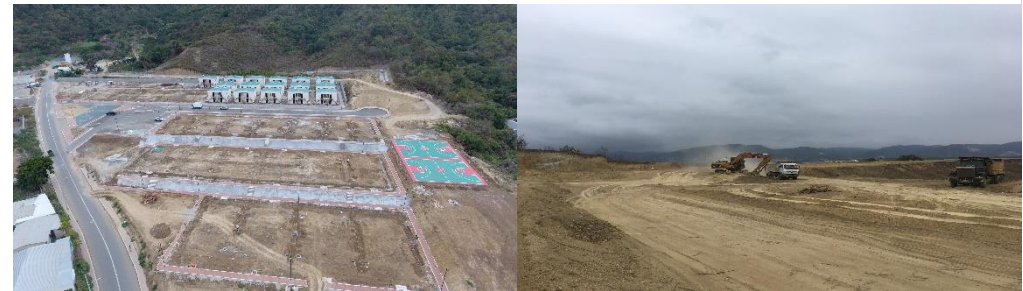
Fig. 88: Fotografías de la configuración de plataformas y movimiento de tierras.

Respecto a lo que establece la norma sobre los taludes, según el análisis se aprecia que en el reasentamiento se cumplió con lo indicado, en ningún caso los taludes que presenta el proyecto están bajo los 120° de inclinación respecto al terreno.

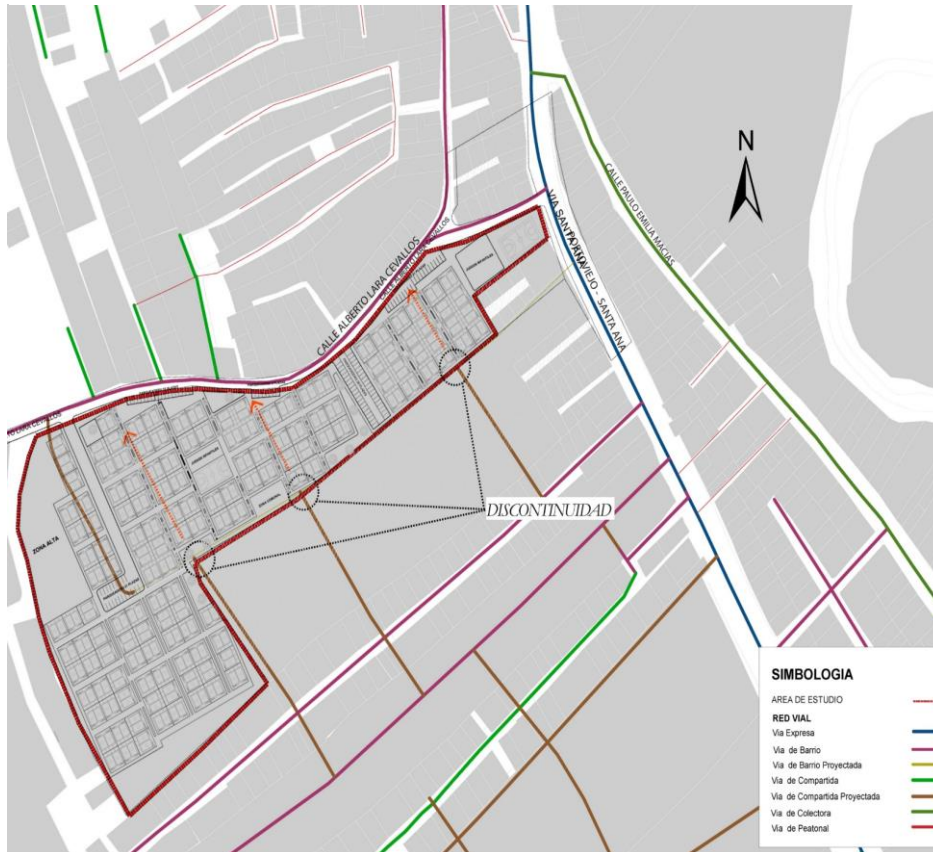
Fig. 91: Trama Urbana del sector donde se implanto el reasentamiento.

De acuerdo a los datos obtenidos de la base cartográfica del cantón Portoviejo, se aprecia que dentro de la zona de influencia del área de estudio la trama vial existente es irregular; donde existen ciertos tramos de vías que no cuentan con salidas, esto se debe a que la zona se produjo de forma espontánea y alrededor del área de estudio se localizan asentamientos informales. Posee una vía de alto tránsito que conecta a los cantones de la zona sur de Portoviejo, así mismo el área de estudio cuenta con una vía de barrio que comunica al sector de los florones.

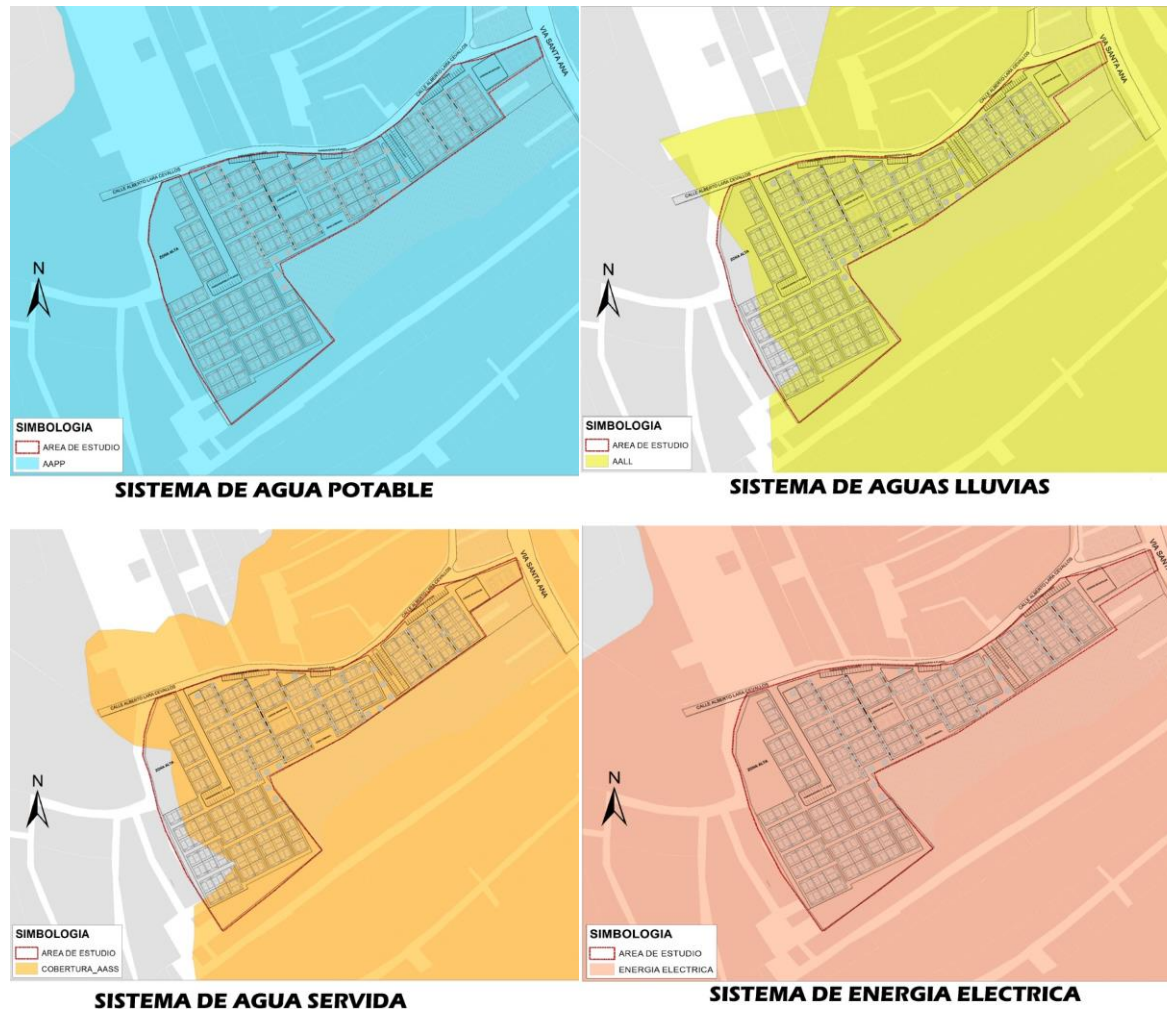
Respecto a los sistemas de soporte, en la figura se puede observar que la zona en la cual se encuentra implantado el reasentamiento, cuenta con los servicios de agua potable, aguas lluvias, aguas servidas, energía eléctrica, además de esto es importante indicar según datos del Plan Maestro Urbano de la ciudad, este expresa que los servicios de infraestructura existentes en el sector son deficientes, generando mala calidad de vida para los habitantes del sector y del reasentamiento.

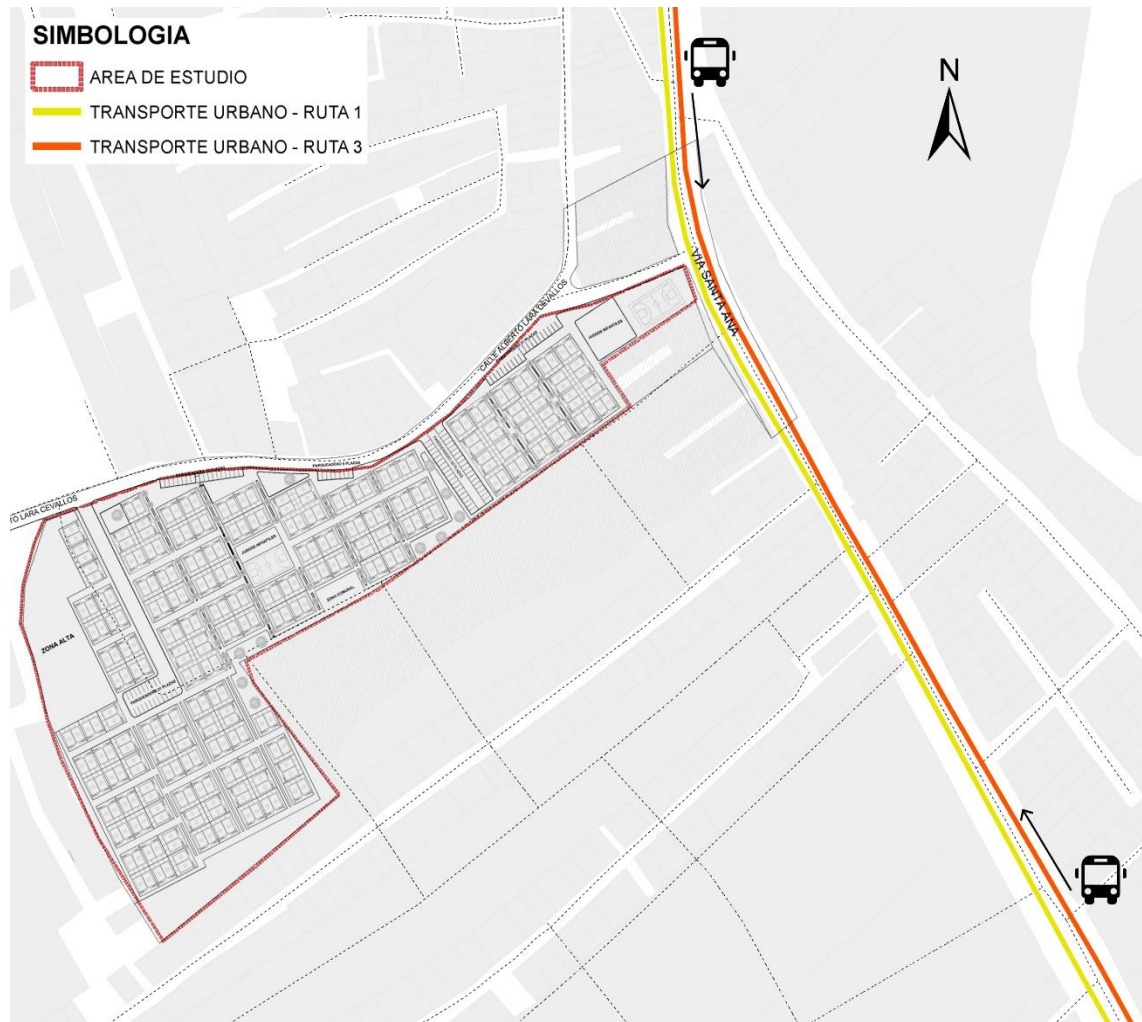
Fig. 93: Sistema de Transporte Publico.

El desplazamiento de los habitantes del reasentamiento El Guabito se realiza regularmente por medio del servicio público de transporte, motocicletas, y en menor escala está el uso de automóvil. Actualmente posee dos líneas de buses urbanos que transitan por la calle principal Portoviejo – Santa Ana, en el sitio no existen paradas definidas es decir que los autobuses hacen sus paradas de forma espontánea, es así como ayudan a la movilidad del usuario de una forma más económica para las mayores distancias, sin embargo; este se encuentra en una situación degradante y requiere de una renovación inmediata.

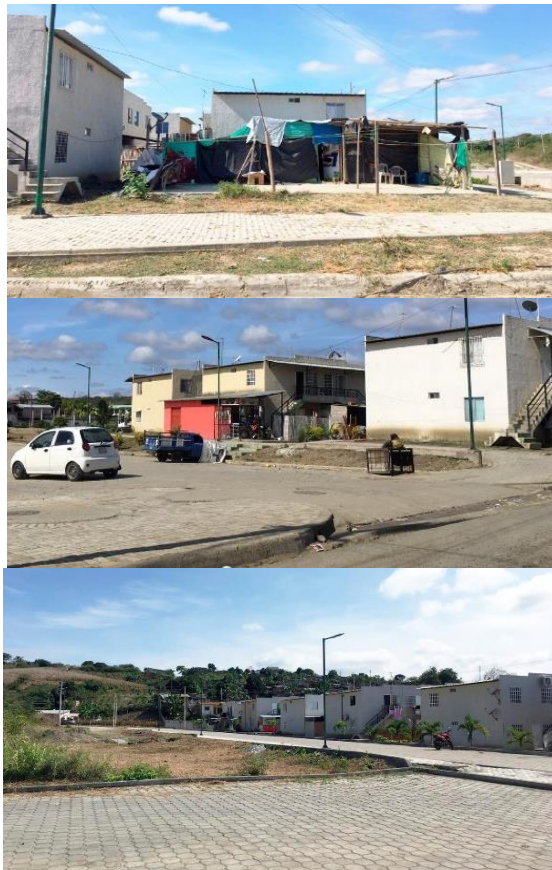
Fig.103: Fotografías del Estado actual del Reasentamiento El Guabito.

A nivel de Urbano en el reasentamiento existe un alto grado de deterioro en su composición formal, se observa un gran contraste visual sobre lo construido inicialmente y los cambios que se han venido efectuando hasta la actualidad, la construcción de estructuras sin ningún criterio funcional y formal sobre los espacios públicos, la autoconstrucción y el descuido de las áreas comunales por parte de los habitantes y la falta de atención por parte de las autoridades, han ocasionado que la imagen urbana del reasentamiento se encuentre deteriorada.

Por otra parte, se aprecia también que los espacios destinados tanto para circulación peatonal como vehicular se encuentra en deterioro, producto de la falta de mantenimiento de los mismo, respecto a los espacios verdes se aprecia que no cuentan con tratamiento (encespado), e incluso se observa que estos espacios carecen de vegetación.

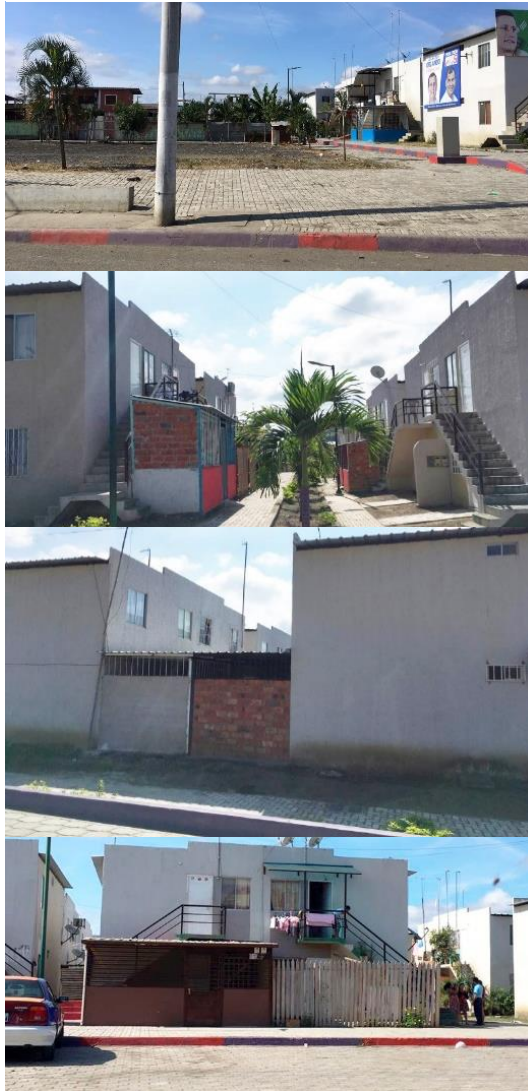
Fig. 104: Fotografías del Estado actual del Reasentamiento El Guabito.

A nivel arquitectónico de las viviendas la autoconstrucción, es decir la construcción de nuevos espacios en las viviendas sin ningún tipo de planificación previa y lineamientos que permitan realizar de manera adecuada, es uno de los principales problemas que se da en el reasentamiento, esto se debe a la necesidad de las familias de ir creciendo espacialmente respecto avanza el tiempo.

Otro de los problemas que se evidencia en las tipologías T14, es la organización de los espacios comunales de la vivienda, que según el Ministerio de Desarrollo y Vivienda (MIDUVI), esto espacios son de uso común para los propietarios que conforman el bloque.

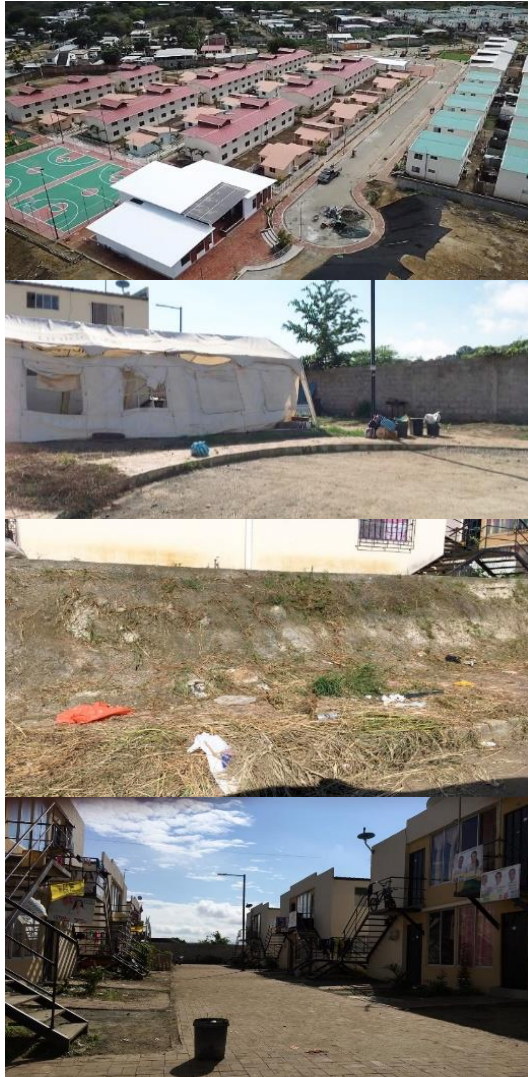
Fig. 106: Fotografías del Estado actual del Reasentamiento Cristo del Consuelo, etapa #2
Fuente: Tomada por el autor.

A nivel de urbano, esta etapa del proyecto presenta problemas de deterioro en su imagen urbana, al igual que en el reasentamiento El Guabito, se observa que la autoconstrucción en las viviendas afecta a la composición formal del mismo.

Además de lo antes expuesto, se evidencia que gran parte de la población que en esta habita, realizan sus actividades laborales desde casa, es decir tienen un negocio o trabajo en casa, es por esto que en partes del reasentamiento se visualizan estructuras que no hacen parte de la composición urbana y arquitectónica inicial del proyecto, mismas que han deteriorado el espacio público, y generados conflictos sociales entre sus habitantes.

Por otra parte, se observa la falta de mantenimiento por parte de los habitantes y autoridades de los espacios públicos, aceras no aptas para el desplazamiento de los habitantes, taludes sin tratamiento, ausencia de mobiliario urbano como botes de basura, esto aporta a que el reasentamiento se siga deteriorando, y a su vez hace que la imagen urbana del sector empeore y el estilo de vida de sus habitantes no sea el adecuado.

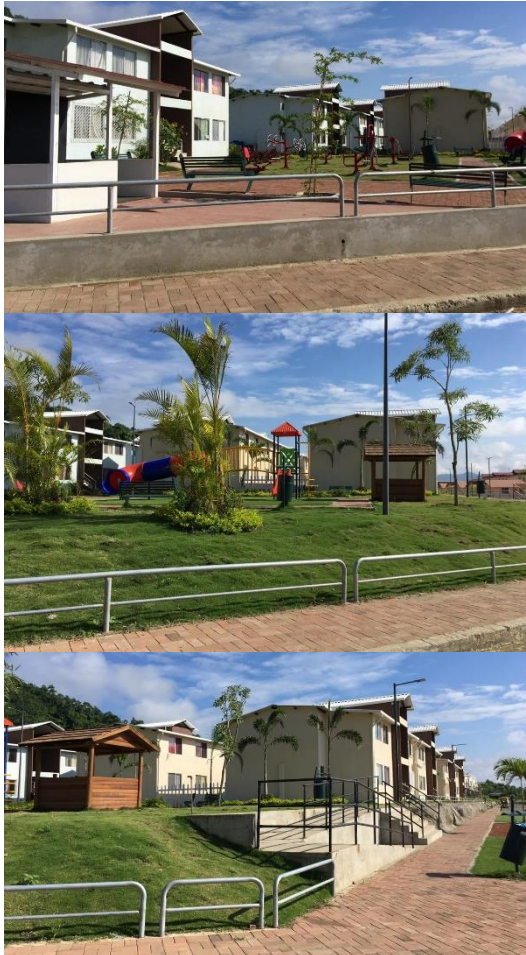
Fig. 108: Fotografías del Estado actual del Reasentamiento El Cristo del Consuelo, etapa #2
Fuente: Tomada por el autor.

Es importante indicar para el desarrollo de este análisis, que las viviendas de tipología 4D, fueron diseñadas y construidas tomando en cuenta el diseño inicial de la urbanización, es decir fueron implantadas en un terreno ya urbanizado.

En esta se aprecia un mejor tratamiento en los espacios verdes y recreativos, además se cuenta con la presencia de mobiliarios urbanos, y una mejor organización de los espacios comunes.

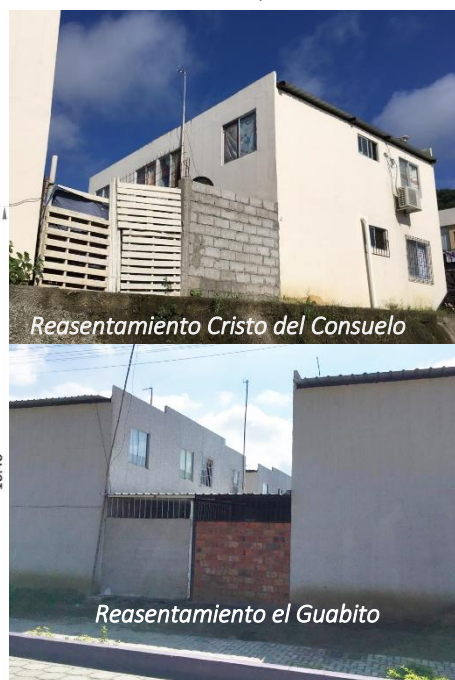
Fig. 111 Modificaciones en la vivienda
Fuente: Fotos tomadas por el autor.

La **autoconstrucción** (crecimiento sin planificación previa) es otros de los problemas que en mayor escala ha afectado al reasentamiento, se observan que una gran mayoría de las viviendas existen ampliaciones de espacio, a pesar de que la **planificación** de las viviendas no se lo permita, la **necesidad espacial** según la condiciones sociales y económicas de sus habitantes, ha ocasionado que estos realicen construcciones en los espacios de uso común de las viviendas, generando **conflictos sociales** entre ellos.

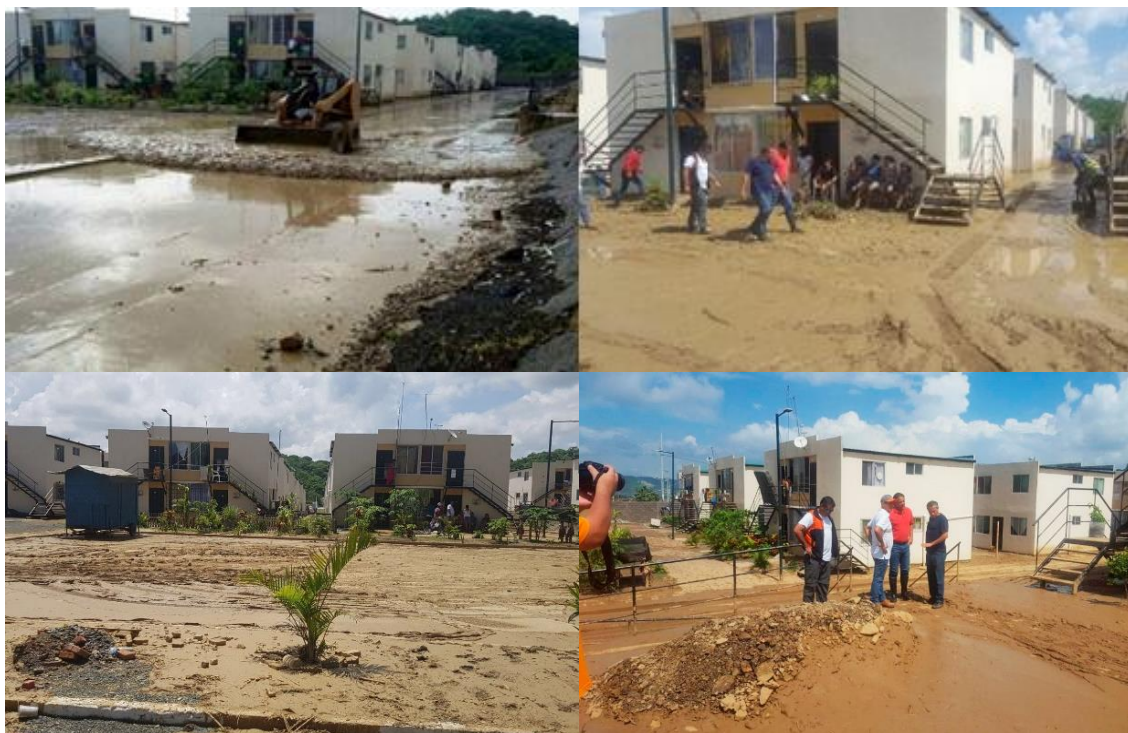
Fig. 113: Afectación por Inundación del reasentamiento cristo del Consuelo

Además de lo expuesto en el párrafo anterior, se evidencio dentro de los reasentamientos existe deficiencia e incluso ausencia de proyectos de mitigación de los riesgos antes expuestos.

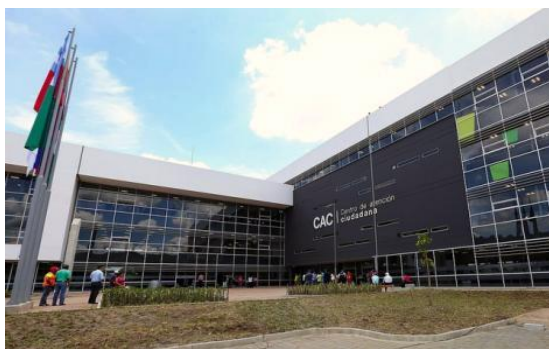
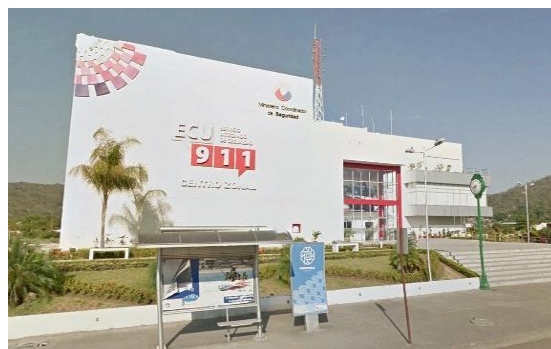
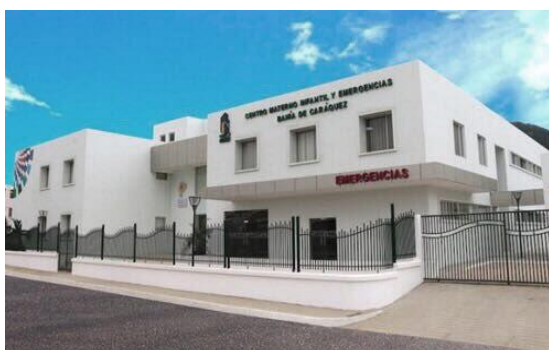
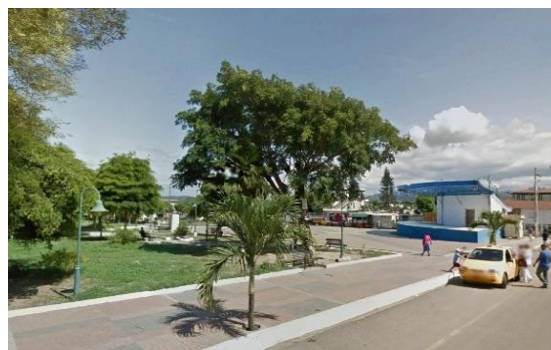
Fig. 114: Equipamientos existentes dentro del área de influencia.

Cabe indicar que, aunque dentro de la zona de influencia existe la presencia de equipamientos de orden recreativos, se observó que estos en ciertos casos son deficientes.
